La Piedad de Cabadas, Mich., 15 de Febrero del 2024

De acuerdo al proceso de Evaluaciones de la Armonización Contable que se realiza a través del Sistema de Evaluaciones de la Armonización Contable (SEVAC) referente al punto **"A 2.6 realiza el registro auxiliar de los bienes bajo su custodia, que sean inalienables e imprescriptibles (monumentos arqueológicos, artísticos e históricos)"**, informo que contamos con un catálogo de bienes históricos, quedando pendiente su registro contable en el sistema de contabilidad así como la valorización de los mismos.

CATÁLOGO DE INMUEBLES, LA PIEDAD MICH.

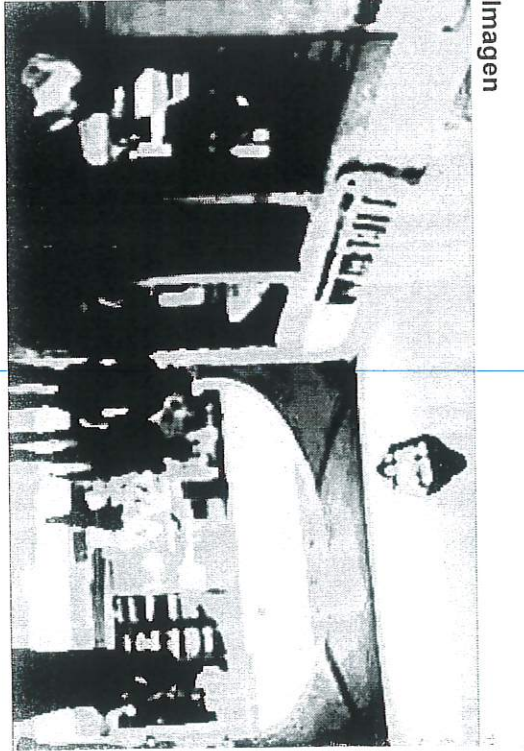
Número de manzana 34
Calle Portal Morelos
Número actual 2
Número antiguo
Nombre del edificio
Tipo de edificio Habitacional
Uso actual Otro, mixto
Coservación de fachada Bueno
Coservación del interior Bueno
Comentarios Ha tenido varias remodelaciones

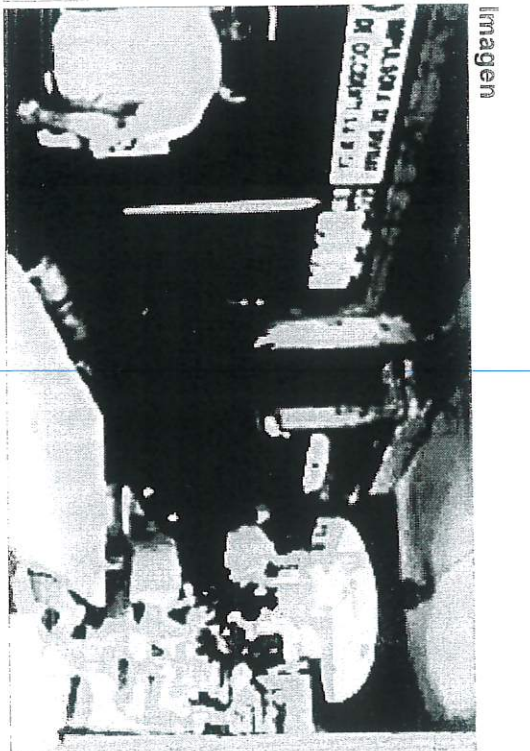
Número de manzana 34
Calle Portal Morelos
Número actual 18
Número antiguo
Nombre del edificio Sorrento
Tipo de edificio Habitacional
Uso actual Comercial
Coservación de fachada Bueno
Coservación del interior Bueno
Comentarios
